PROPRIETÁRIO
CÂMARA MUNICIPAL DE AMÉRICO BRASILIENSE
CNPJ 50.513.589/0001-08

ENDEREÇO
Rua Manoel Borba nº 298
Centro
Américo Brasiliense-SP

LAUDO TÉCNICO DA COBERTURA

1302019-R02-LAUDO_TECNICO_COBERTURA

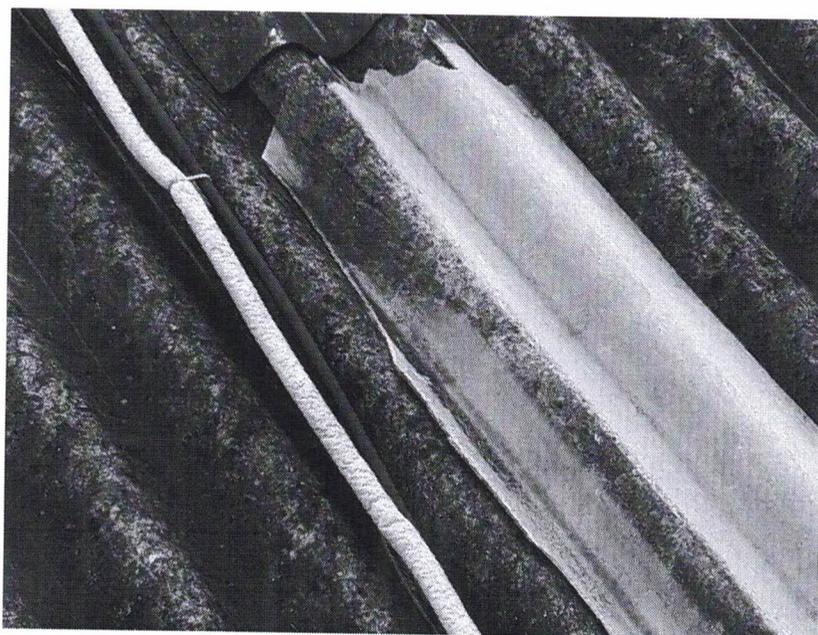
Foi identificado telhas trincadas.

Figura 2 - Telha quebra/trincada.

Recomendamos a substituição do telhado por um telhado novo tendo em vista que os reparos já não são suficientes para garantir a utilização do mesmo.

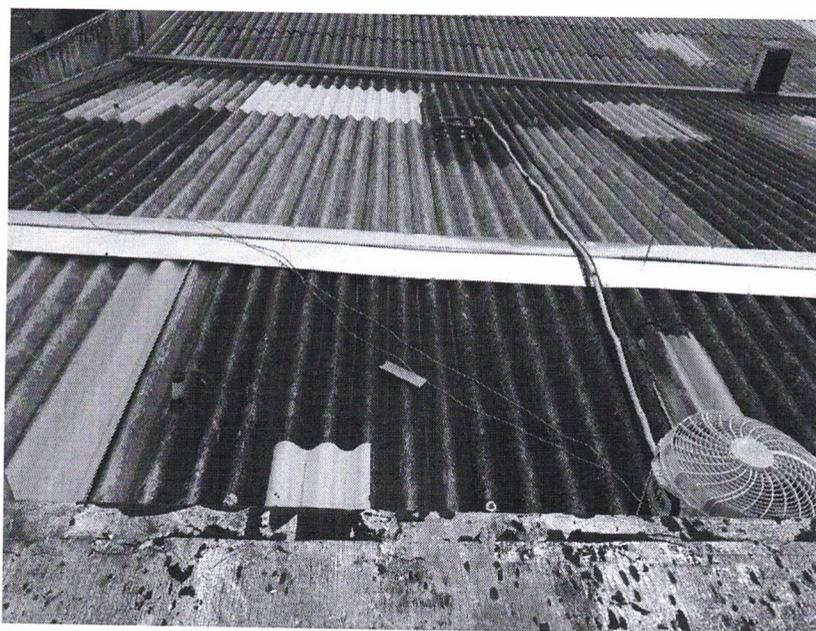
Foi identificado condutor de eletricidade sobre as telhas, causando choque el trico, aquecimento do circuito e interferindo no fluxo da  gua pluvial.

Figura 3 – Condutor de eletricidade sobre as telhas (vista norte).

7. Os reservatórios de amianto foram substituídos por caixas d'água de PEAD. A saída da tubulação estava com vazamento, causando alagamento.
8. A instalação elétrica sobre o telhado não está conforme NR-10. Devem ser construídas, montadas, reparadas e inspecionadas de forma a garantir a segurança e a saúde dos trabalhadores e dos usuários, e serem supervisionadas por profissional autorizado.

9. Os condutores de eletricidade no forro do telhado, deverá ter seu caminhamento por eletrocalha.
10. Os condutores de eletricidade na platibanda, deverá ter seu caminhamento por eletroduto e condutele.

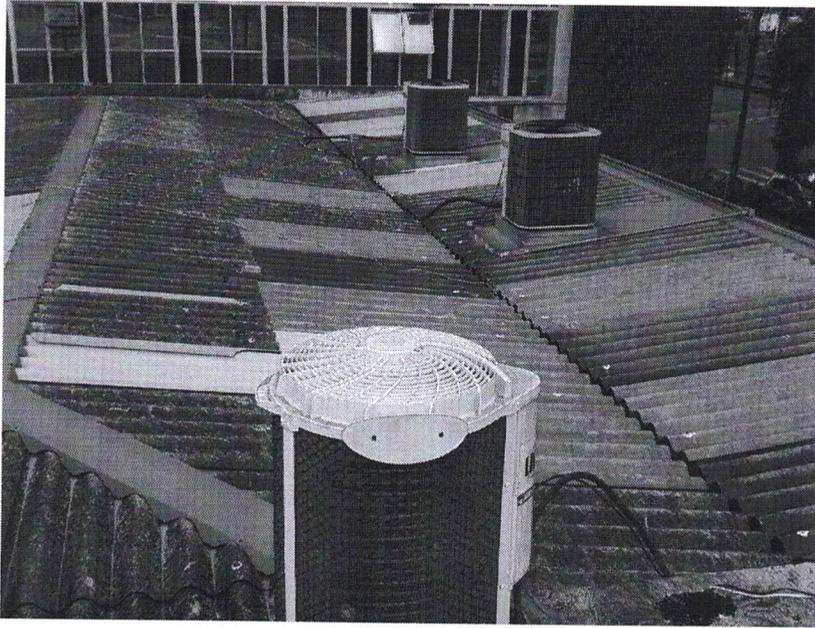
Foi identificado difícil acesso para manutenção das calhas, devido ao espaço entre as telhas.

Figura 4 - Acesso da calha com distância inadequada (vista sul).

5. A cobertura deverá ter vão maior entre laje e telha, para passagem da infraestrutura.
6. Assegurar a observância e promover a melhoria dos padrões mínimos de segurança, higiene, salubridade e conforto das edificações de interesse para a comunidade, conforme Lei Complementar Nº 001/2007.

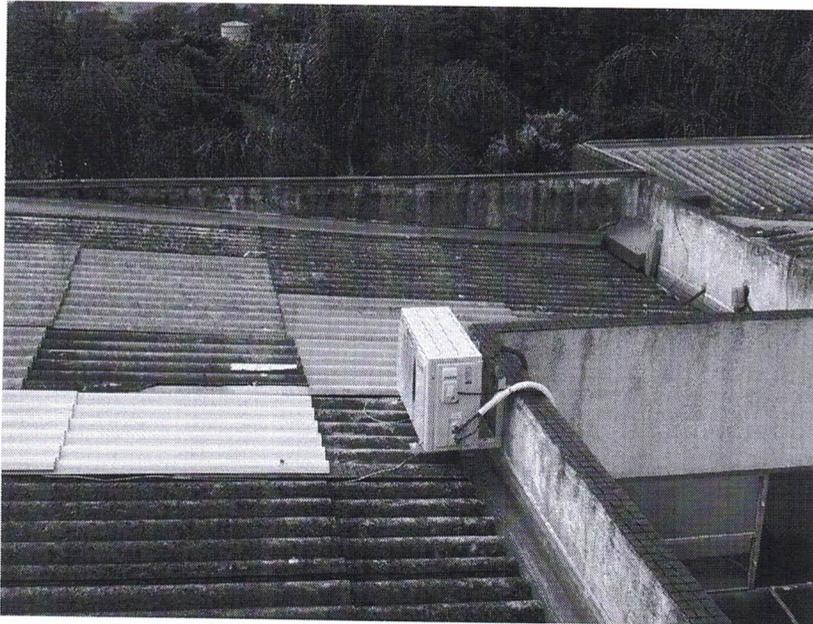
Foi identificado condutor de eletricidade no canal da calha galvanizada.

Figura 5 - Condutor de eletricidade no canal da calha (vista leste).

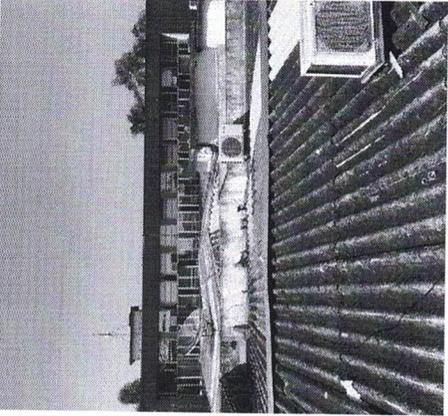
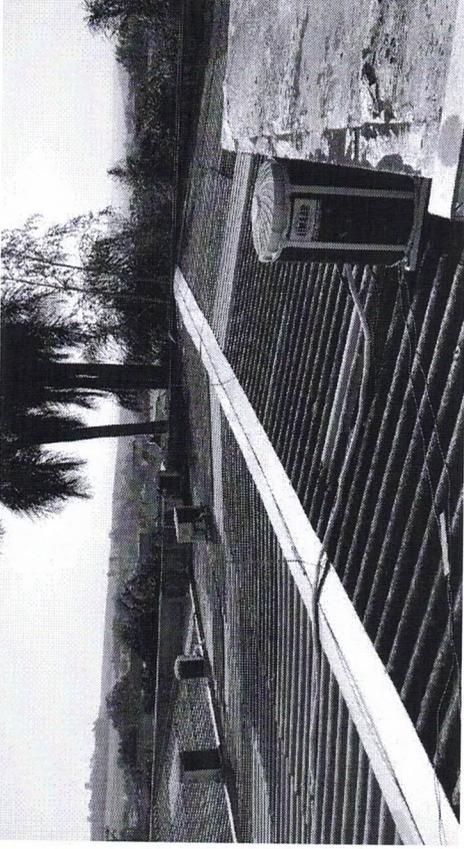
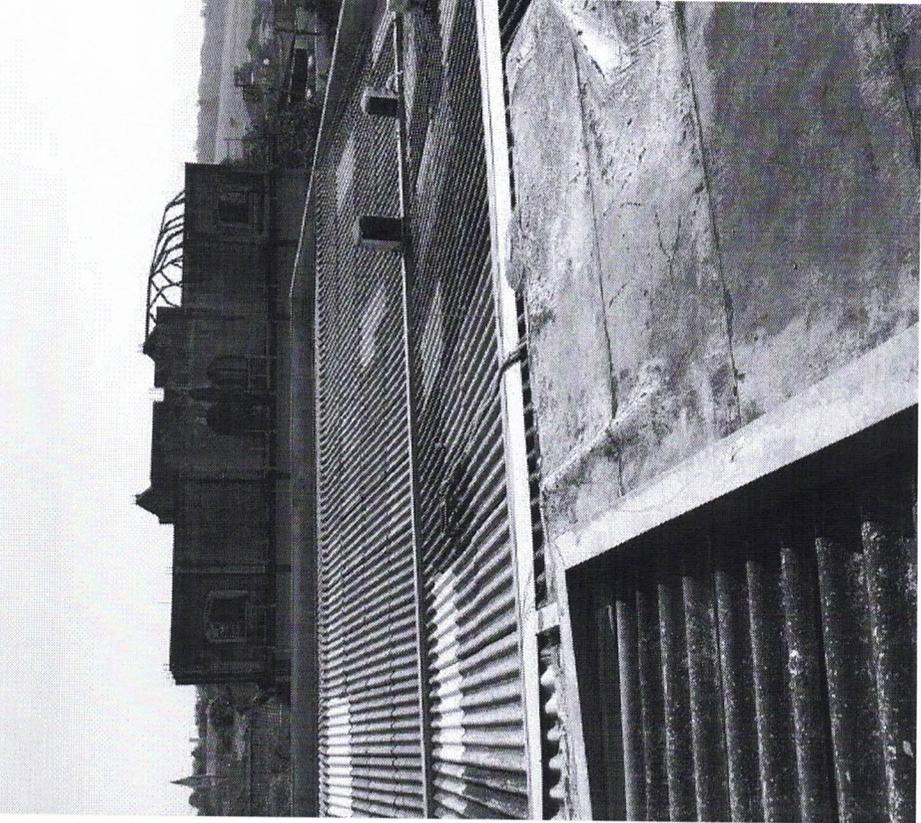
- Estrutura met lica com colunetas apoiadas diretamente na laje incorretamente, sem placa de base ou qualquer fixaç o, perfis de tesouras incompat vel com refer ncias normatizadas, faltando contraventamentos no plano do telhado, o telhado n o segue padr es de norma, portanto n o atende as condiç es m nimas de utilizaç o, dever  ser substituído por estruturas novas de acordo com as normas vigentes.

Cobertura estrutura metálica. Telhados T9 e T16.

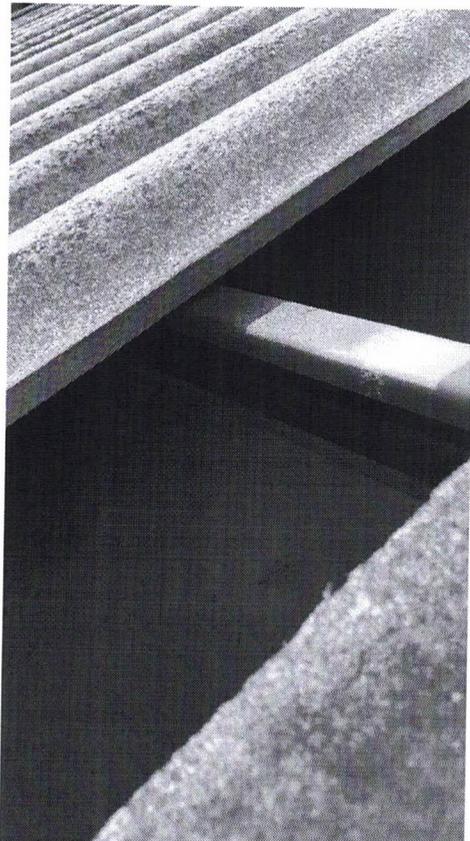
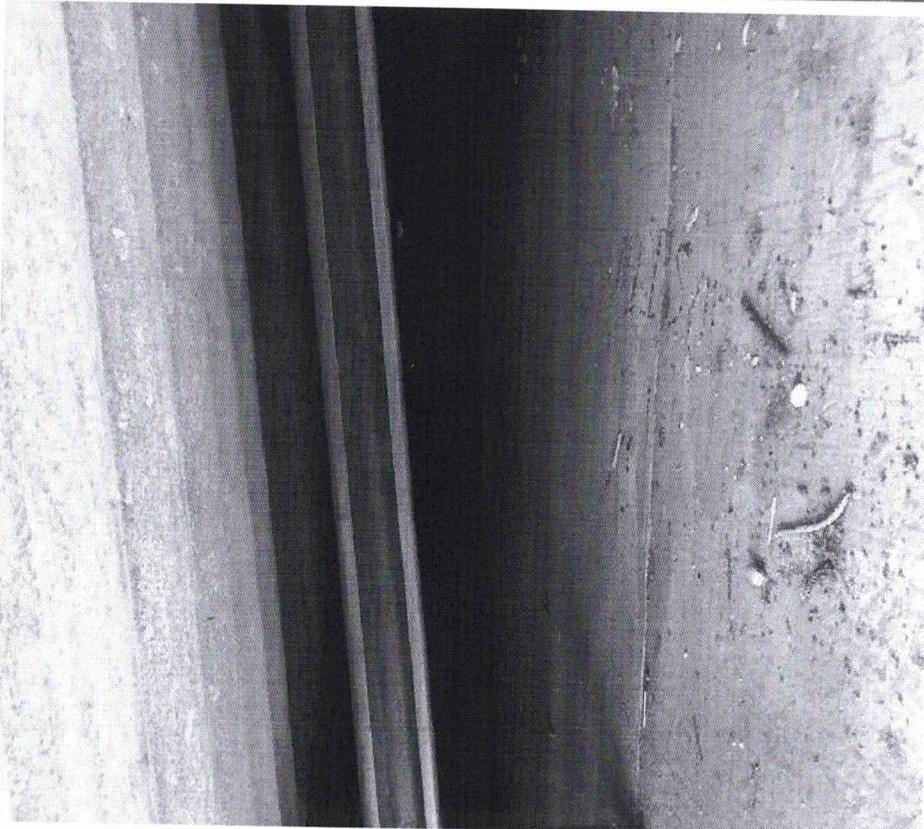
- Estrutura de madeira em alguns pontos localizados apresenta deformaç o visual, causando empoçamento de  gua no telhado, n o foi poss vel verificar as dimens es, pois, o telhado n o oferece condiç o para uma pessoa acessar e efetuar medidas.

Cobertura de madeira.

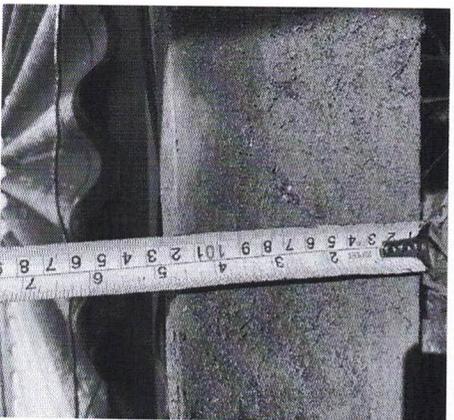
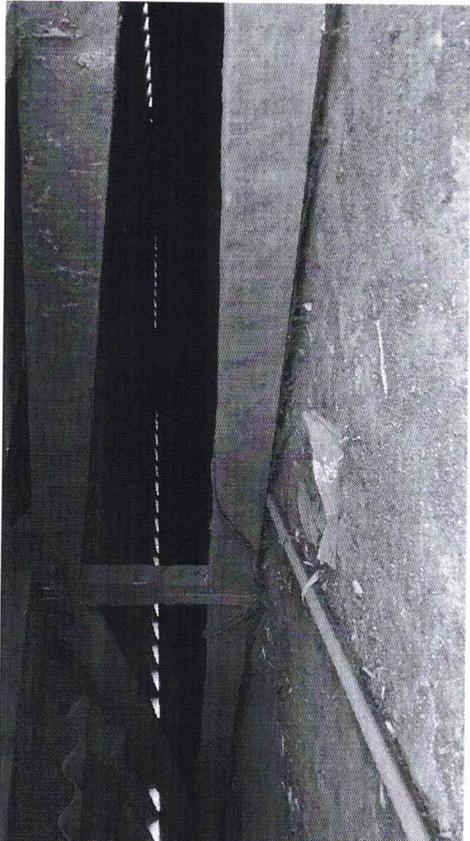
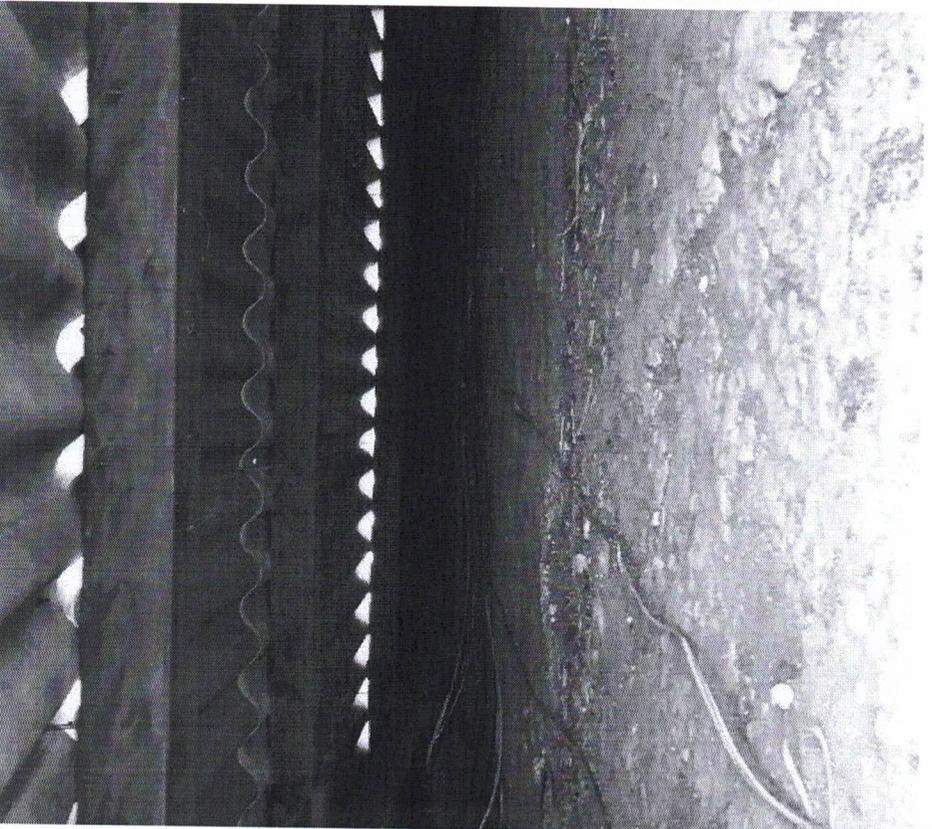
Equipamentos e instalações na telha.

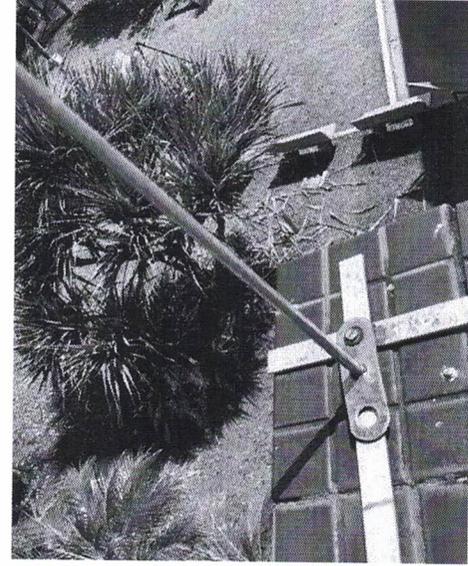
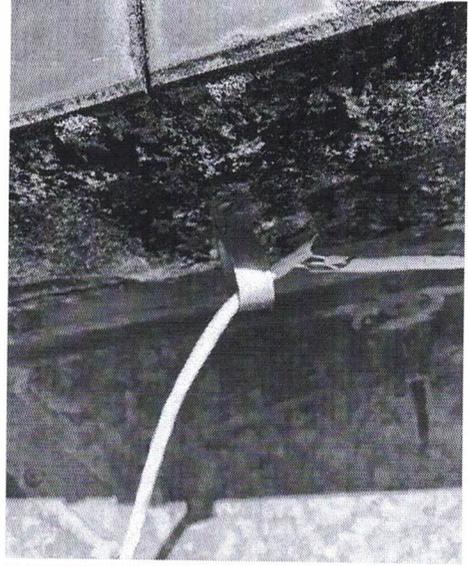
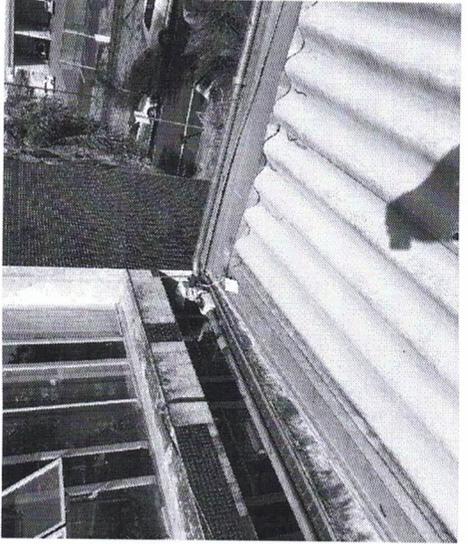
Instalações Elétricas e SPDA.
